NAŠE ČÍSLO JEDNACÍ: 02637/JM/23

DATUM: 25.8.2023

## Odborné stanovisko k žádosti o kácení lip na ul. Zlatá Hora před bytovým domem č. p. 1366 a 1367 ve Slavkově u Brna

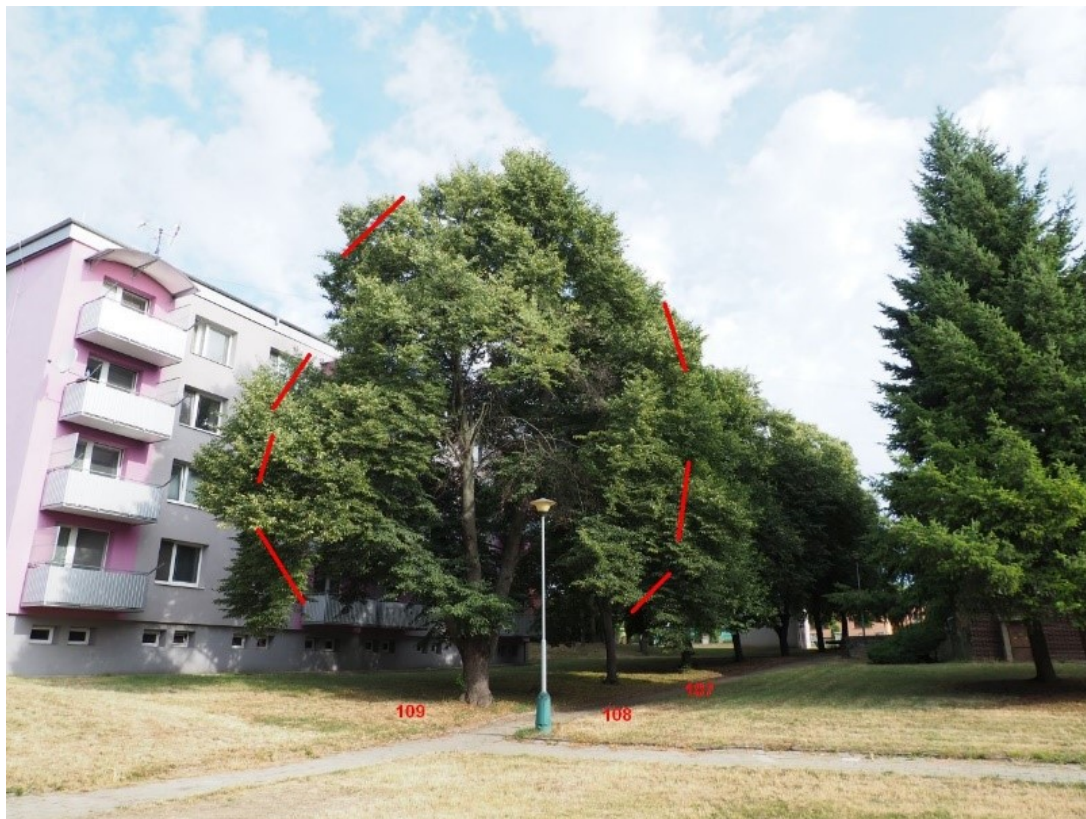
Předmětné stromy byly odborně ošetřeny (fa. Šarapatka) v roce 2019 (zdroj: <https://www.stromypodkontrolou.cz>), kdy také byla v koruně lípy č. 109 instalována dynamická vazba. Nejjižnější lípa skupiny, lípa č. 109, je nejmohtnější z hodnocených stromů. Koruna tvořená čtyřmi kosterními větvemi je široce rozložitá, proti rozlomení je jištěna dynamickou vazbou. U stromu se projevuje výraznější prosychání v části koruny ovlivněné intenzivním zářením z pouliční lampy na protilehlé straně chodníku, vitalita je zřetelně snížena.

U stromu č. 109 naznačena úroveň bočního obvodového řezu a symetrizace koruny

Při hodnocení požadavku na kácení předmětných stromů doporučujeme vycházet z výpočtu činitele denní osvětlenosti předloženého žadateli (viz příloha žádosti), ve kterém jsou doloženy dostačující hodnoty osvětlení již při kácení stromu č. 108. Vzhledem k vysoké společenské hodnotě předmětných stromů (funkce mikroklimatická, biologická, estetická) doporučujeme vyhovět žádosti o kácení pouze v případě tohoto jedince, jehož perspektiva je mírně snížena defektním větvením. U koruny lípy č. 109 je z důvodu široce rozložené koruny nutná výrazná obvodová redukce koruny zejména v bočních partiích koruny směrem k domu, ale bude nutná celková úprava koruny k zajištění symetrie koruny. Z důvodu prosychání ozařované partie koruny doporučujeme také zdravotní řez.
